Predmet: Informacija o stanju poslovnih objekata, kulturno, zabavnih i rekreacionih sadržaja, na gradskom području općine Breza

Predmet: Tehnička procjena objekata u vlasništvu Općine Breza

1) RADNIČKI DOM

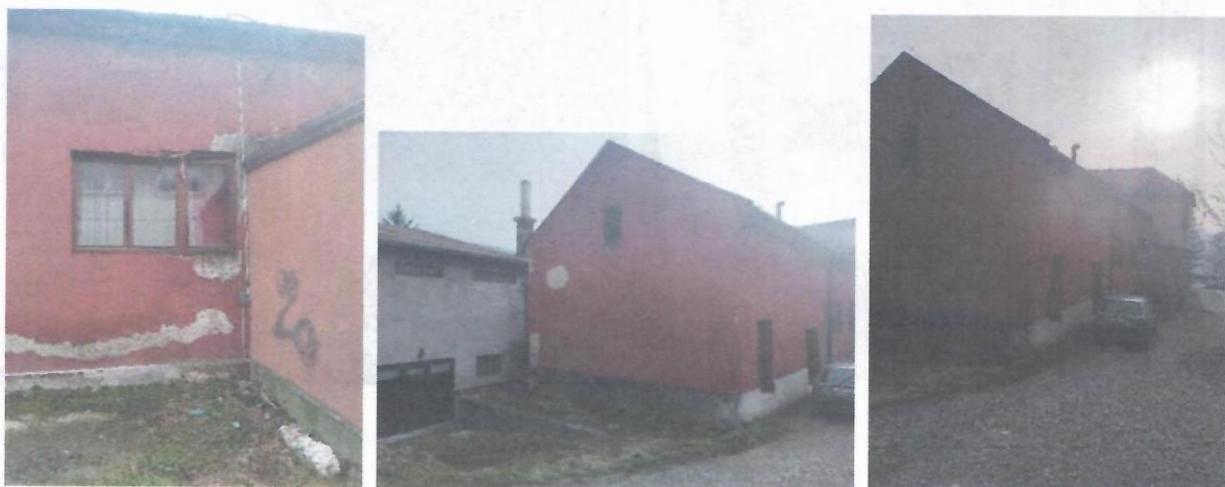
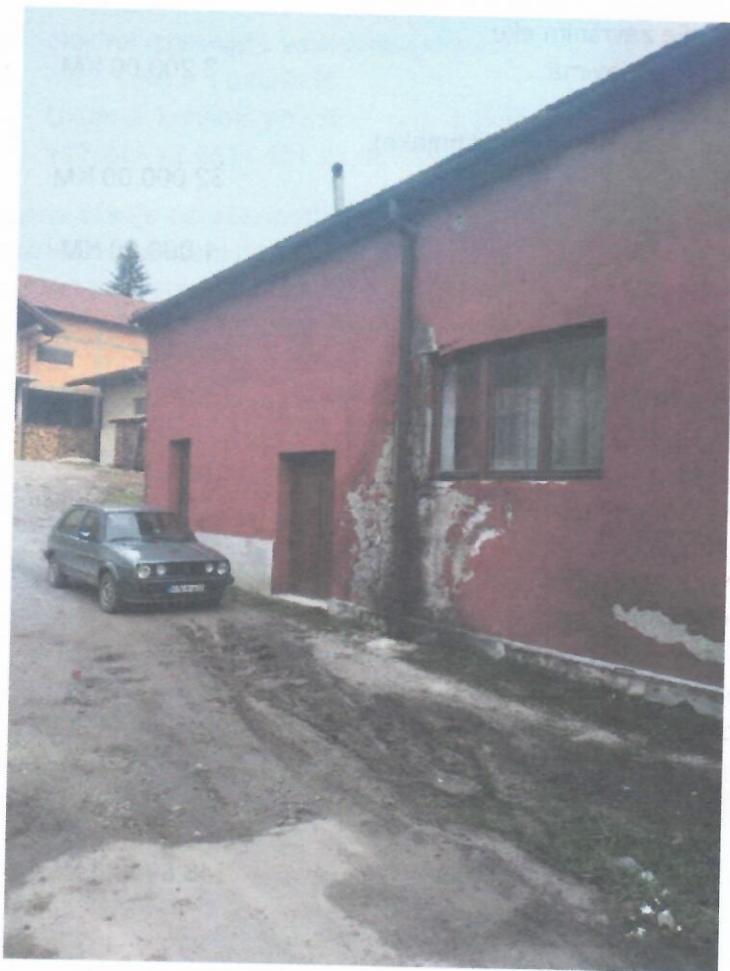
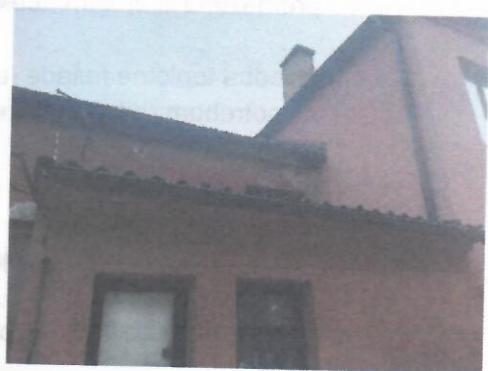
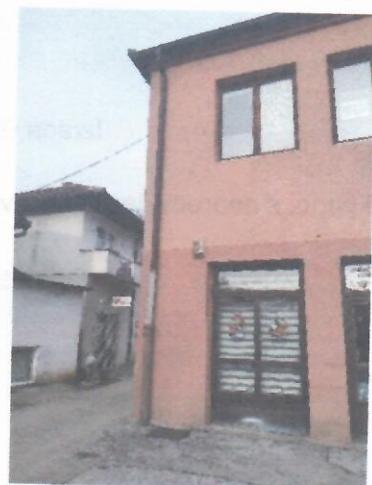
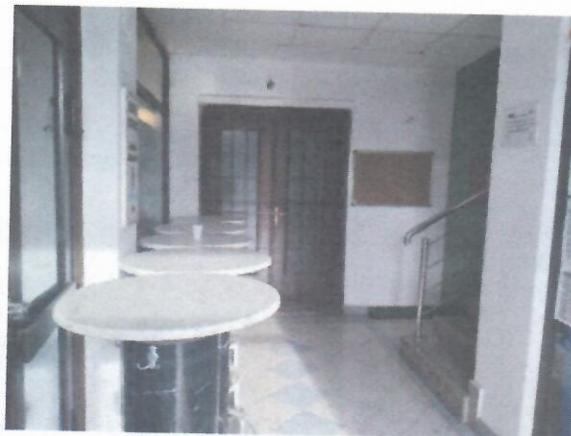
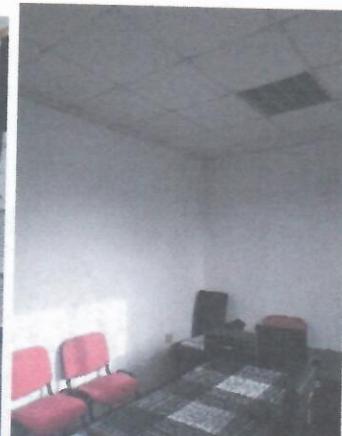
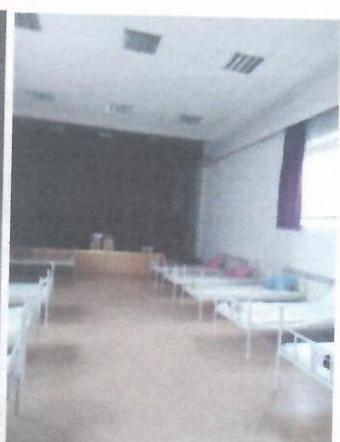
Fotografski prikaz objekta Radnički dom, na dan 05.02.2021.godine

Konstruktivni sistem objekta: vizuelnim pregledom nisu uočena konstruktivna oštećenja na nosivim AB elementima objekta, te se isti u postupku dalje sanacije mogu koristiti.

Konstrukcija krova i krovni pokrivač (s pripadajućom pokovicom): u veoma lošem stanju, što dovodi do propadanja stropne konstrukcije nad salom i uništavanja fasade objekta.

Završne obrade: pozicije fasadne stolarije na ulaznom dijelu objekta i sali su u uslovnom stanju, ali iste ne odgovaraju energetskim zahtjevima objekta. Pozicije unutrašnje stolarije su u uslovnom stanju. Fasada i soklene površine su u lošem stanju. Horizontalne i vertikalne olučne cijevi su neuslovne. Sanitarni uređaji, oprema i zidne obloge u sanitarnim prostorima u lošem stanju. Zidne i plafonske obloge u ostalim prostorima su u ispravnom stanju, osim mjestimičnih zidnih površina, gdje je došlo do oštećenja uslijed djelovanja prodora vode (južni zid sale).

Instalacije u objektu: elektroinstalacije, vodovodne i kanalizacione instalacije u objektu su u uslovnom stanju. Instalacije grijanja, po izjavi korisnika prostora unutar objekta, nisu u funkciji.

Krovište nad salom: potrebno izvršiti kompletну rekonstrukciju krovišta nad salom, tj izvršiti demontažu postojeće krovne konstrukcije i pokrova, krojenje i montažu adekvatne krovne konstrukcije s pripadajućim izolacionim slojevima u krovu, te montažu odgovarajućeg limenog krovnog pokrova.

Pozicije fasadne stolarije zamijeniti adekvatnom i energetski učinkovitom stolarijom. Pozicije unutrašnje stolarije je potrebno osyežiti završnim eko premazima ili drugim adekvatnim završnim slojevima.

Fasadu sanirati na način izvedbe topotne fasade d=10-12 cm s završnim fasadnim akrilnim slojem i potrebnim podslojevima. Soklene površine sanirati završnim slojevima kulirplasta s prethodnim nanošenjem impregnacionih premaza i ljepila.

Izvršiti sanaciju zidnih površina u smislu izrade slojeva maltera i impregnacionih slojeva, s prethodnom demontažom loših i uništenih površina.

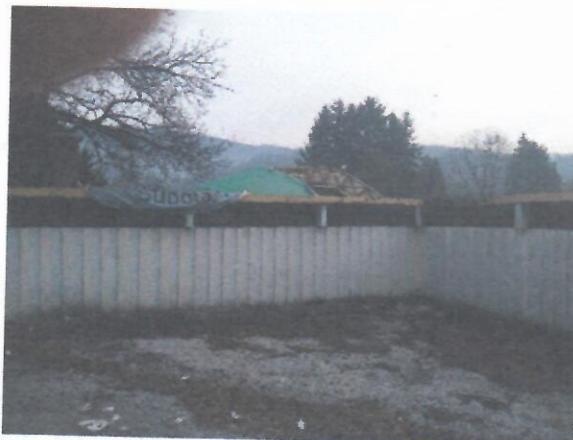
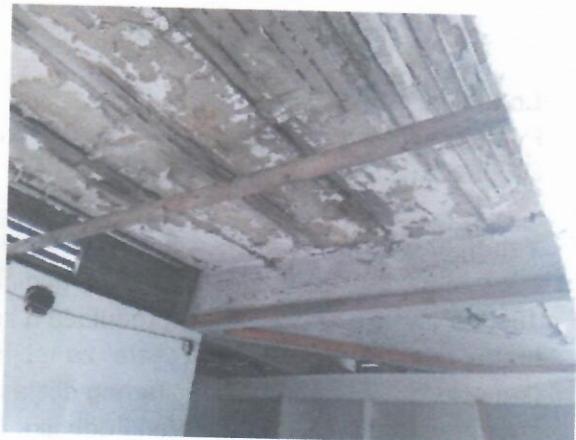
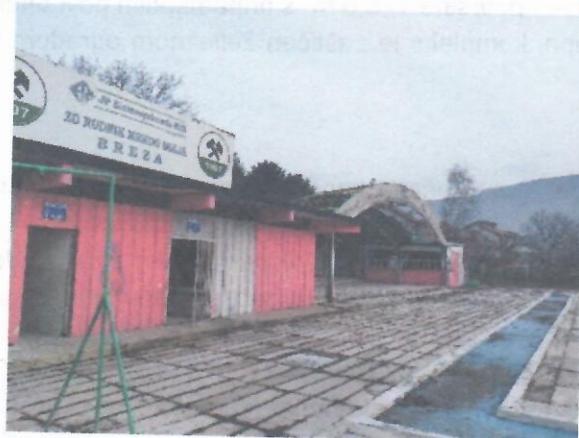
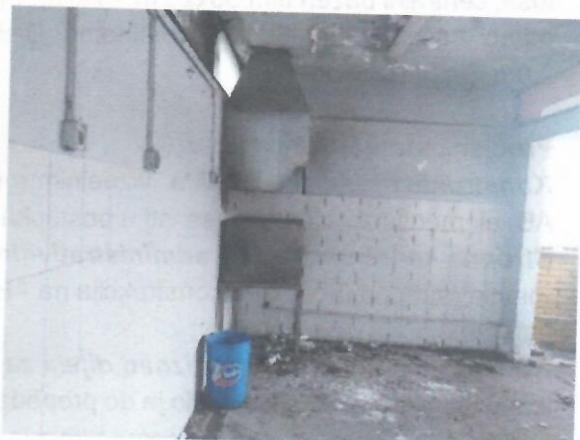
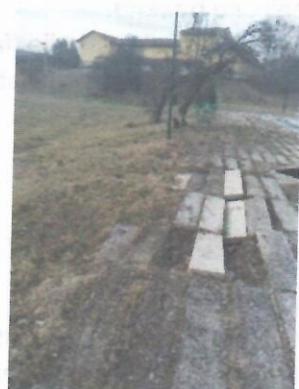
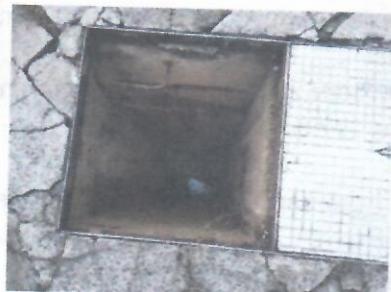
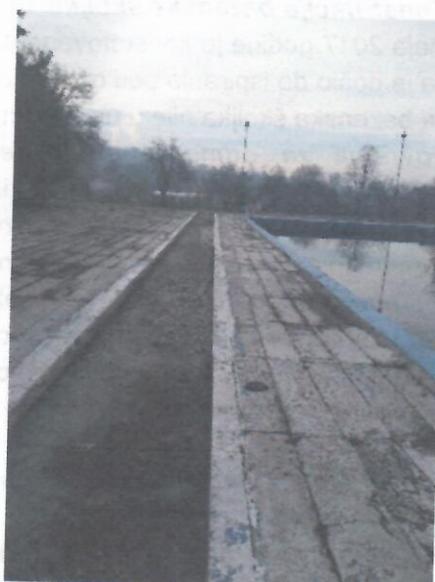
Fotografski prikaz objekta SRC „ADA“, na dan 05.02.2021.godine

Konstruktivni sistem objekta: vizuelnim pregledom su uočena konstruktivna oštećenja na nosivim AB elementima objekta, te se isti u postupku eventualne dalje sanacije ne mogu iskoristiti.

Stropna konstrukcija nad administrativnim i sanitarnim dijelom s pripadajućim svlačionicama: „omnia“ stropna montažna konstrukcija na AB horizontalnim nosačima, u veoma lošem stanju i statički ugrožena.

Konstrukcija lučnog krova iznad dijela za objedovanje: u relativno dobrom stanju, međutim, zbog lošeg uticaja atmosferilija došlo je do propadanja spojnih nosivih elemenata (ankera) i nosivih stubova. Pokrivač nad lučnim krovom - cerada koja je potpuno uništena.

Konstrukcija bazenske školjke: izvedena armiranim betonom. Snimanjem bazenske školjke tokom maja 2017.godine je konstatovano da je podna ploča na jednom dijelu „ugrožena“, tj. prepostavka je da je došlo do ispiranja podložnih slojeva pod bazenskom pločom. Sve navedeno dovodi do činjenice da bazenska školjka nije u uslovnom stanju.

Površina za odmor i sunčanje oko velikog bazena: izvedena betonskim prefabrikatima dim.20x80cm na tamponskoj podlozi. U lošem stanju, kao i prelivni kanali oko bazena.

Mali dječiji bazen s pripadajućim platoom za odmor i sunčanje : nalazi se u lošem stanju.

Imajući u vidu zatečeno stanje SRC „ADA“ utvrđeno vizuelnim detaljnijim pregledom dana 05.02.2021.godine, kao i namjenu objekta i upotrijebljene materijale, konstatiše se da nije finansijski opravdana bilo kakva djelimična sanacija svih sadržaja predmetnog kompleksa, da isti predstavljaju opasnost za dalje korištenje, te shodno navedenom, preporučuje se rušenje svih navedenih sadržaja.

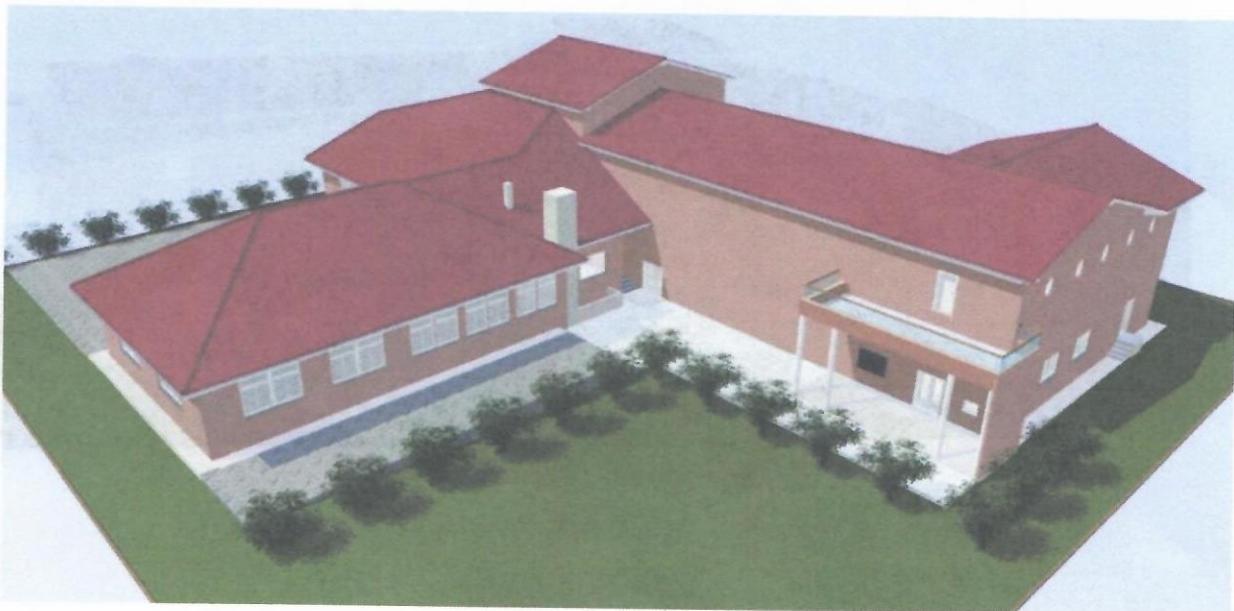
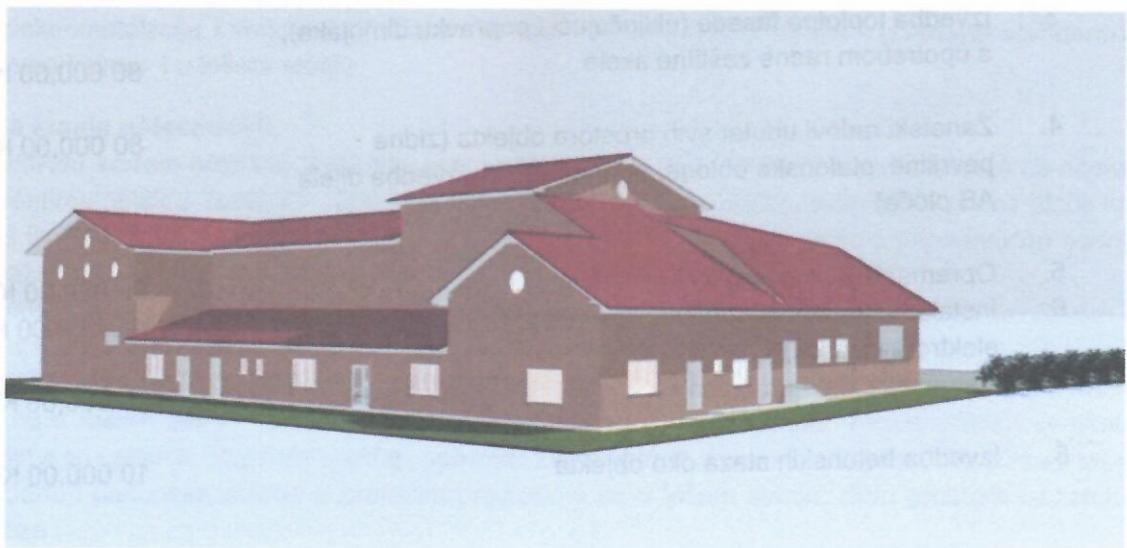
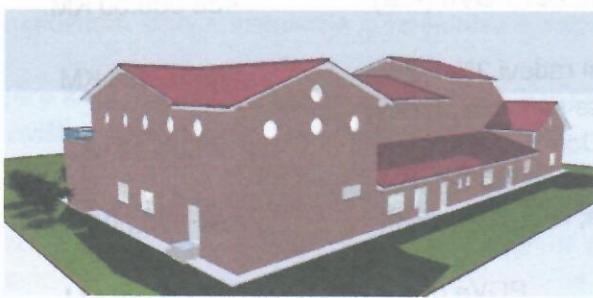
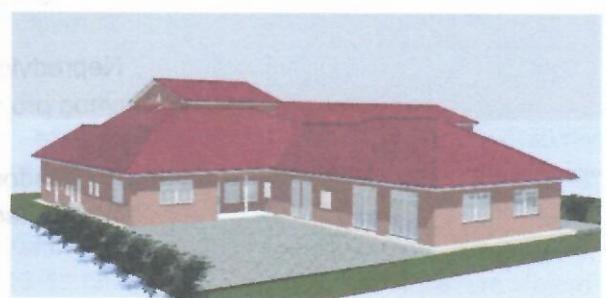
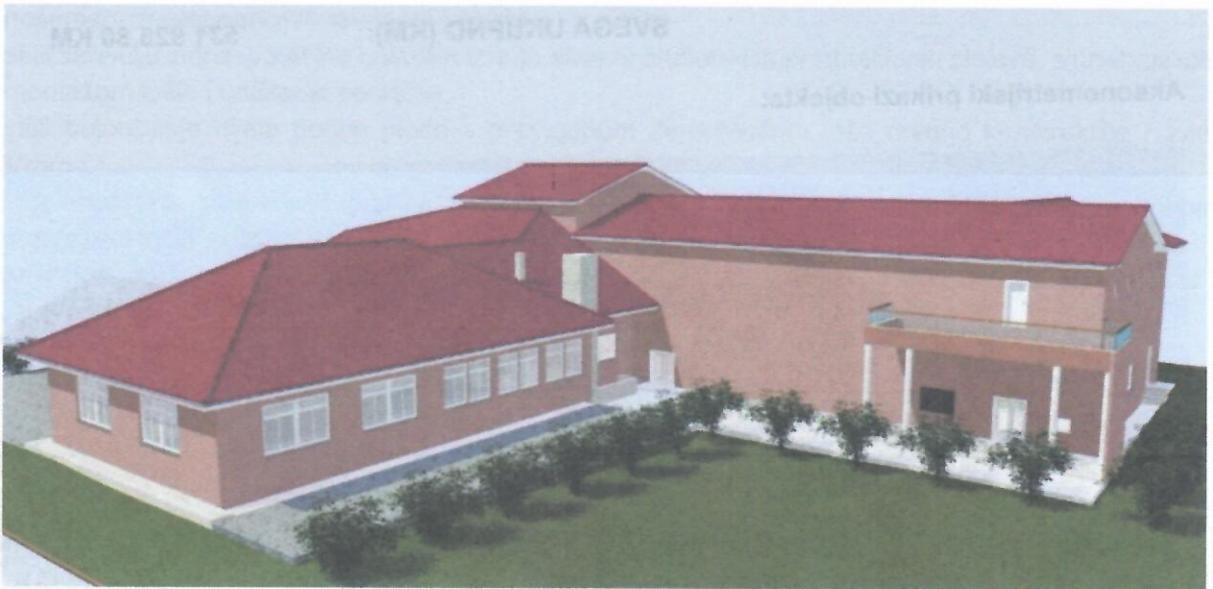
Aksonometrijski prikazi objekta:

Gabarit Doma kulture Breza je složen i isti se sastoji od cjelina (12,50x20,00)+ (27,95x13,10) + (5,10x38,00) + (8,50x26,90) +(11,0x8,0). Površina objekta s ulaznim podestima i balkonima u horizontalnoj osnovi iznosi 1220,0m². Visina objekta je promjenjiva i kreće se od 3,50-8,20m (11,0m u sljemuenu kino sale i bine) .

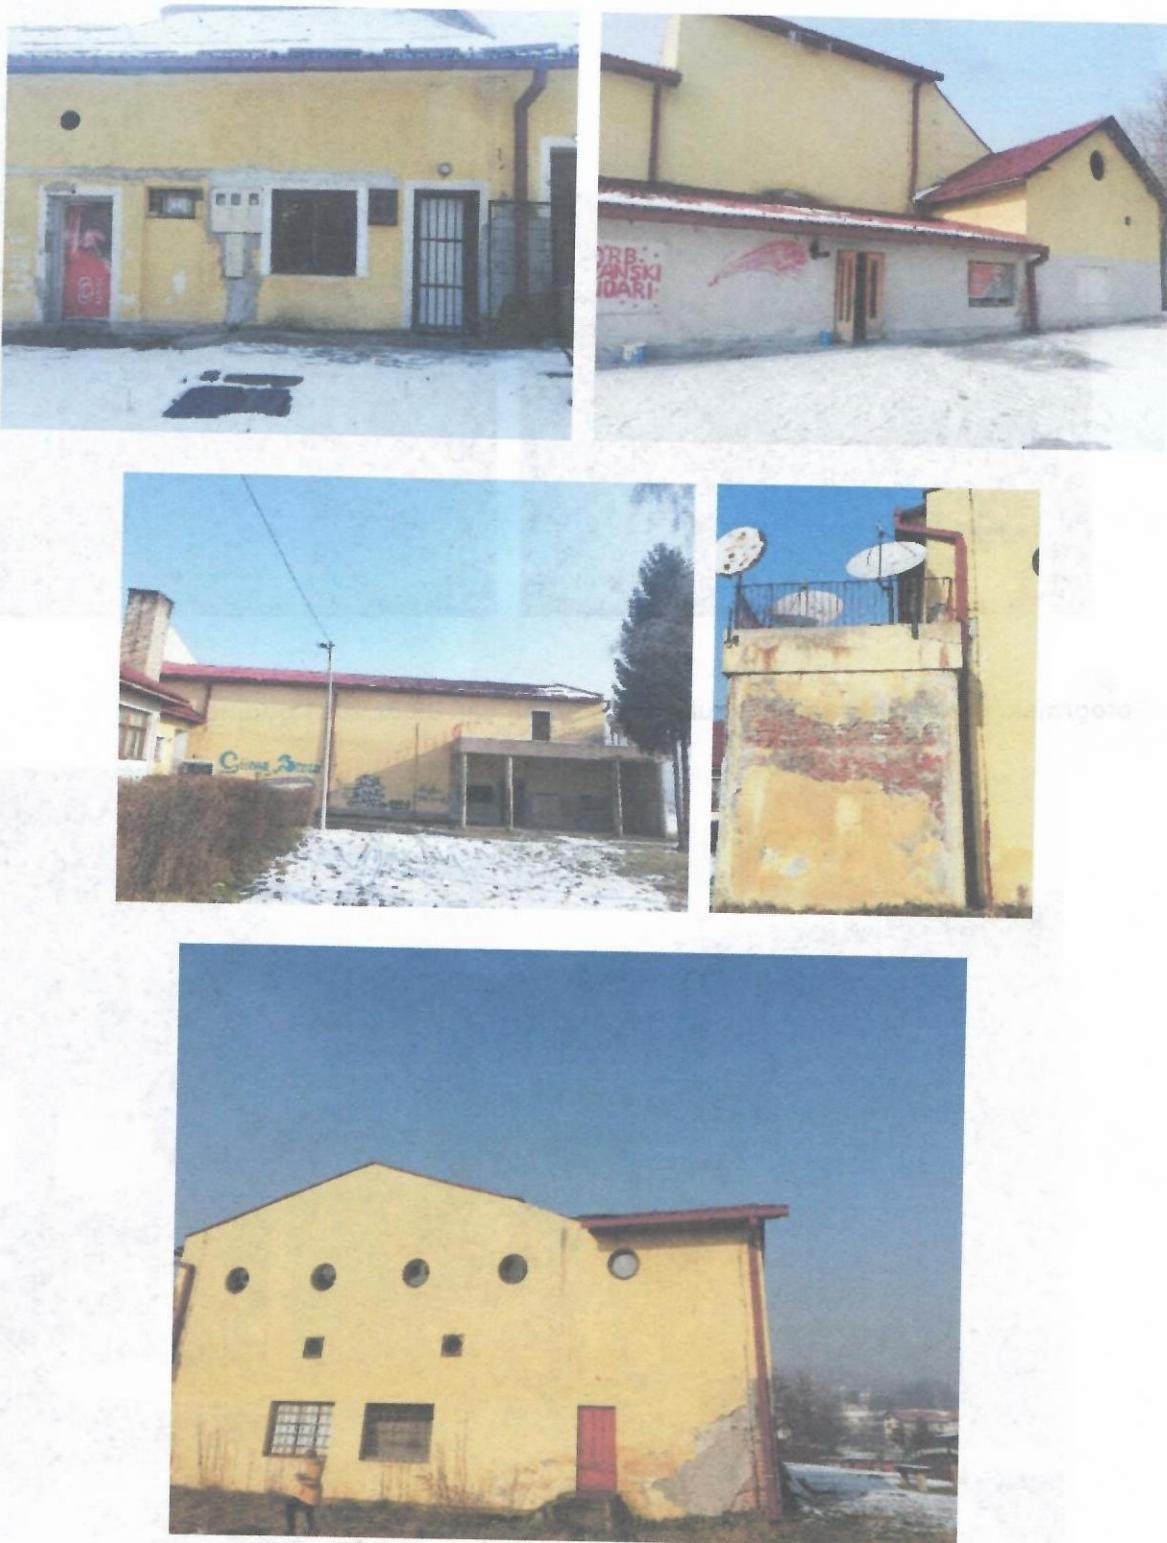
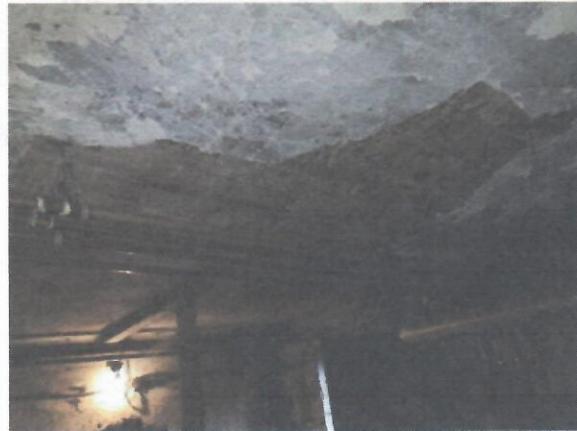
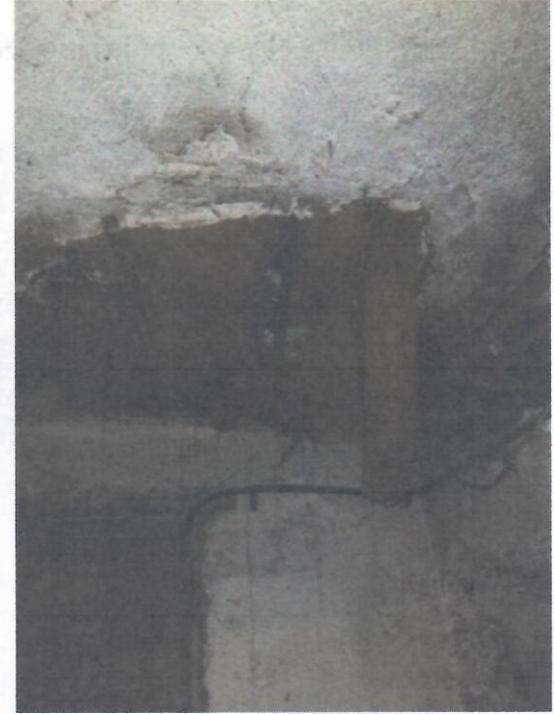
Fotografski prikaz objekta – prije montaže fasadne stolarije i opremanja prostorija biblioteke

Sanacijom koja je u završnoj fazi je izvršena zamjena fasadne stolarije, izvedba pokovice, zamjena horizontalnih i vertikalnih olučnih cijevi, te kompletna sanacija balkona, kao i opremanje dvije prostorije za potrebe gradske biblioteke.

Pored radova koji su predmet sanacije, ostali sadržaji na objektu se nalaze u veoma lošem stanju, tj. fasadne površine na kompletном objektu su u veoma lošem stanju, na istim je zbog lošeg uticaja vode došlo do propadanja slojeva fasade, soklene površine su veoma oštećene. Sanitarni čvorovi s pripadajućom sanitarnom galerijom se nalaze u veoma lošem stanju. Unutrašnjost kino sale – potrebno izvršiti sanaciju svih zidnih, plafonskih i podnih obloga, kao i kvalitetnu rekonstrukciju samebine. Svi ostali prostori, koji se nalaze u sklopu Doma kulture Breza, su u lošem stanju .

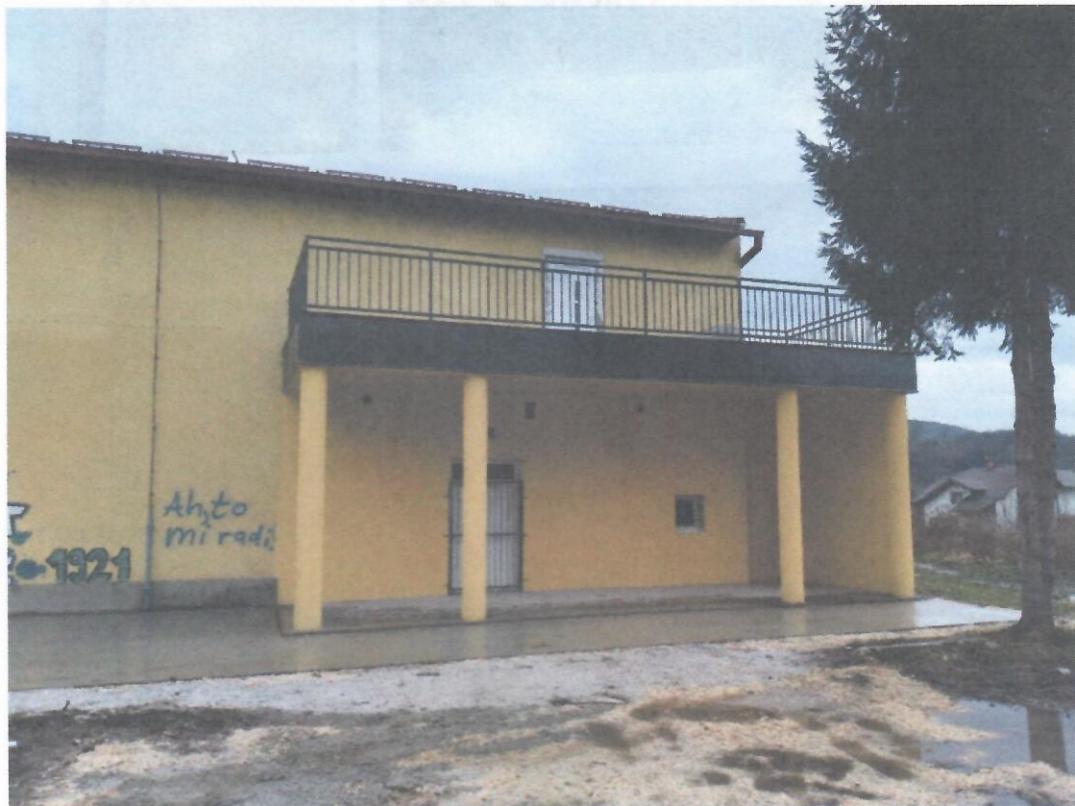
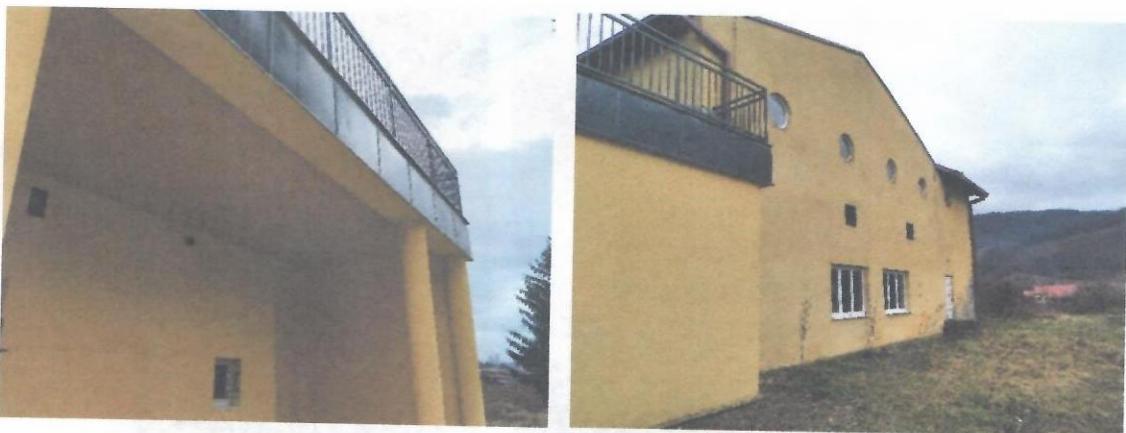
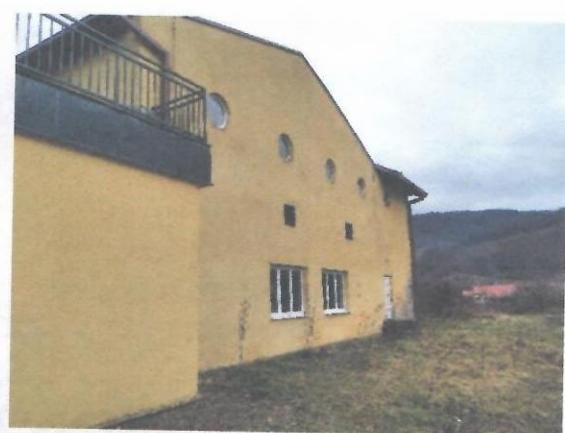
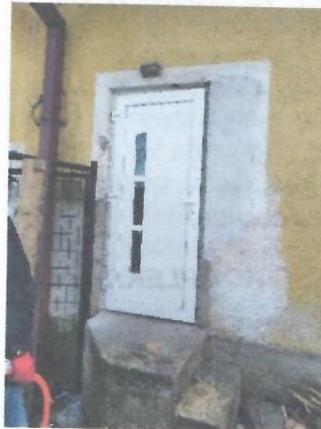
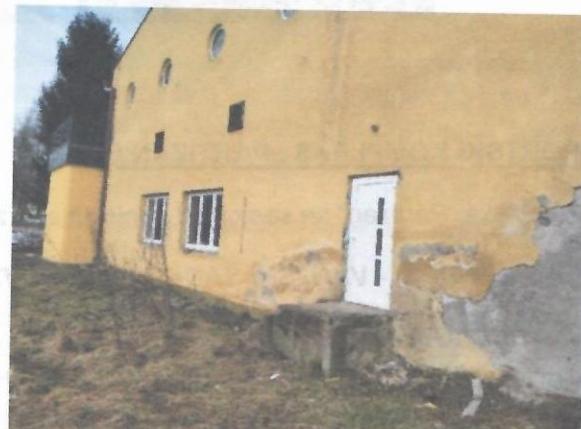
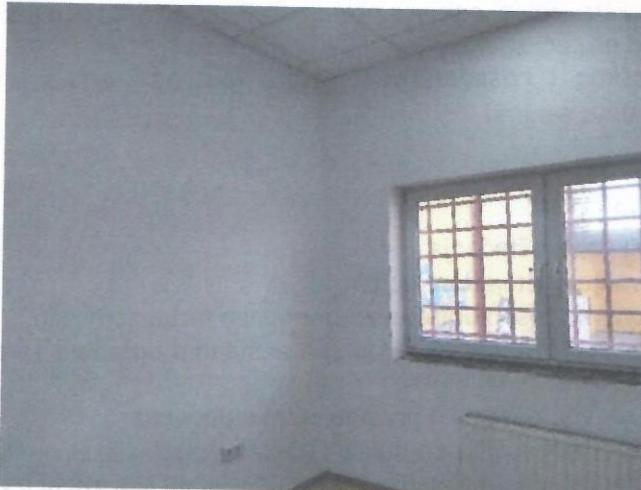
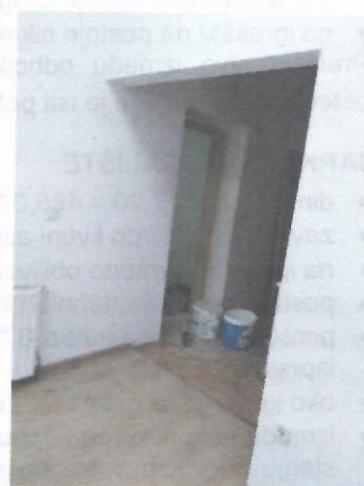
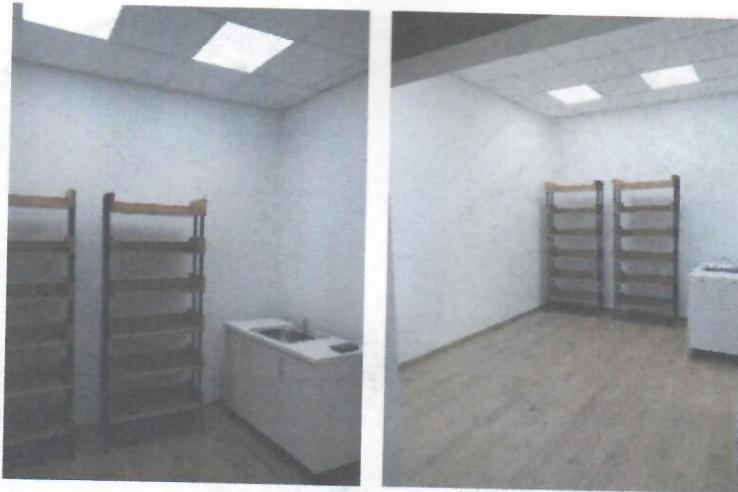
Fotografski prikaz objekta Dom kulture Breza, na dan 09.02.2021.godine

Konstruktivni sistem objekta: vizuelnim pregledom nisu uočena konstruktivna oštećenja na nosivim AB elementima objekta, te se isti u postupku dalje sanacije mogu koristiti, osim dijela podne ploče koja se nalazi ispod biblioteke, koja je u veoma lošem stanju (drvena konstrukcija s pripadajućim podnim slojevima).

Konstrukcija krova i krovni pokrivač (s pripadajućom pokovicom): u lošem stanju, što dovodi do propadanja stropne konstrukcije nad prostorima i uništavanja prostora i fasade objekta.

Završne obrade: pozicije fasadne stolarije uslovne (PVC stolarija). Pojedine pozicije unutrašnje stolarije su u lošem stanju. Fasada i soklene površine su u lošem stanju. Horizontalne i vertikalne olučne cijevi su uslovne. Sanitarni uređaji, oprema i zidne obloge u svim sanitarnim prostorima u lošem stanju. Zidne i plafonske obloge u pratećim prostorima su u lošem stanju, osim prostora biblioteke i radio Breze .

Instalacije u objektu: elektroinstalacije, vodovodne i kanalizacione instalacije u objektu su u neuslovnom stanju. Instalacije grijanja nisu u potpunoj funkciji.

Krovište: potrebno izvršiti kompletну rekonstrukciju krovišta nad kompletним objektom, tj izvršiti demontažu postojeće krovne konstrukcije i pokrova, krojenje i montažu adekvatne krovne konstrukcije s pripadajućim izolacionim slojevima u krovu, te montažu odgovarajućeg limenog krovnog pokrova.

Pozicije unutrašnje stolarije - potrebno zamijeniti adekvatnom unutrašnjom stolarijom.

Fasadu sanirati na način izvedbe topotlne fasade d=10-12 cm s završnim fasadnim silikatnim slojem i potrebnim podslojevima. Soklene površine sanirati završnim slojevima kulirplasta s prethodnim nanošenjem impregnacionih premaza i ljepila.

Izvršiti sanaciju zidnih površina u smislu izrade slojeva maltera i impregnacionih slojeva, s prethodnom demontažom loših i uništenih površina.

Izvršiti betoniranje dijela podne ploče s prethodnom demontažom loše drvene konstrukcije i svim radovima.

Izvršiti montažu adekvatnih plafonskih obloga s pripadajućom podkonstrukcijom i prethodnom demontažom loših plafonskih površina.

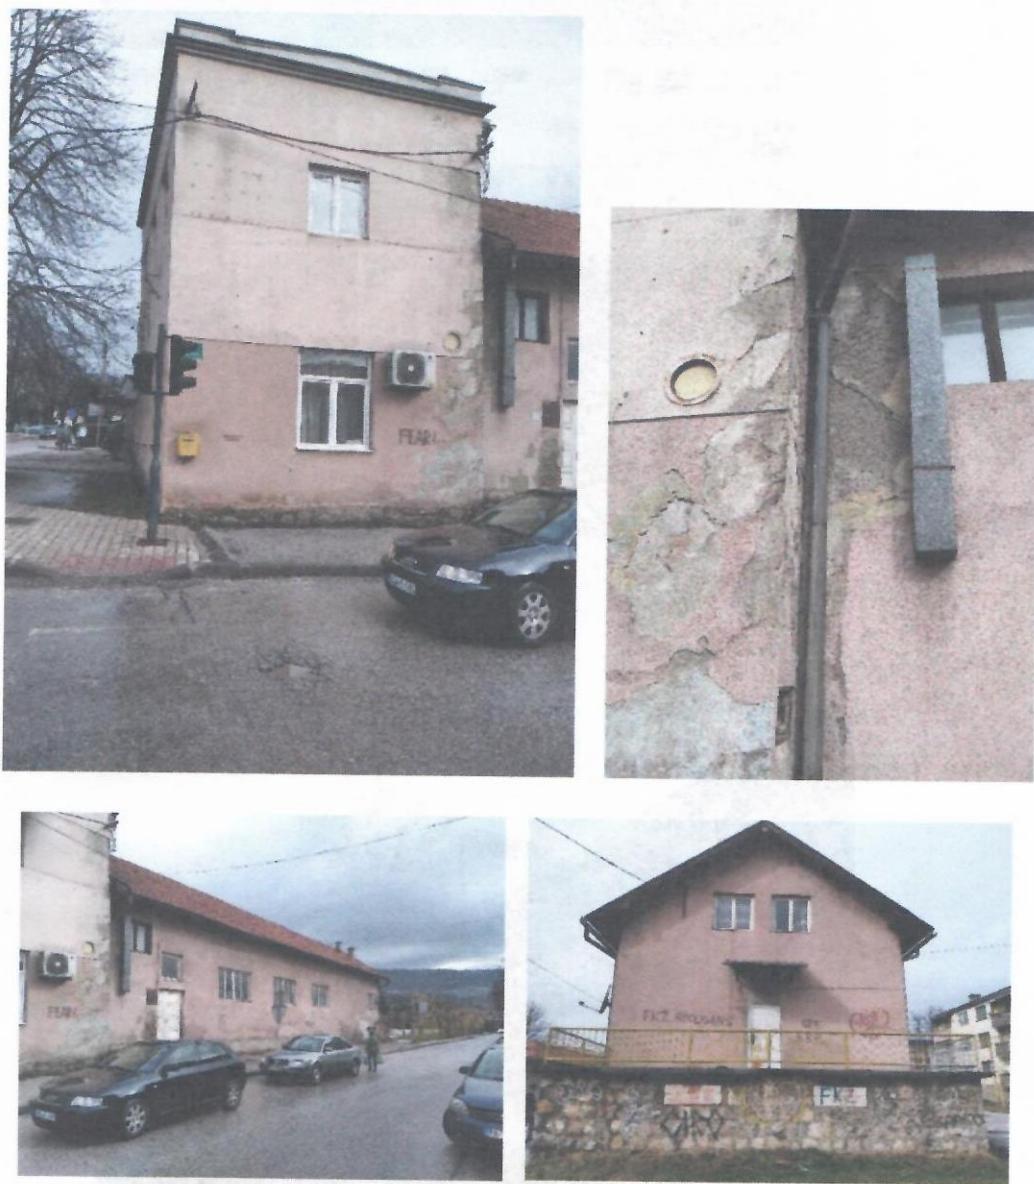
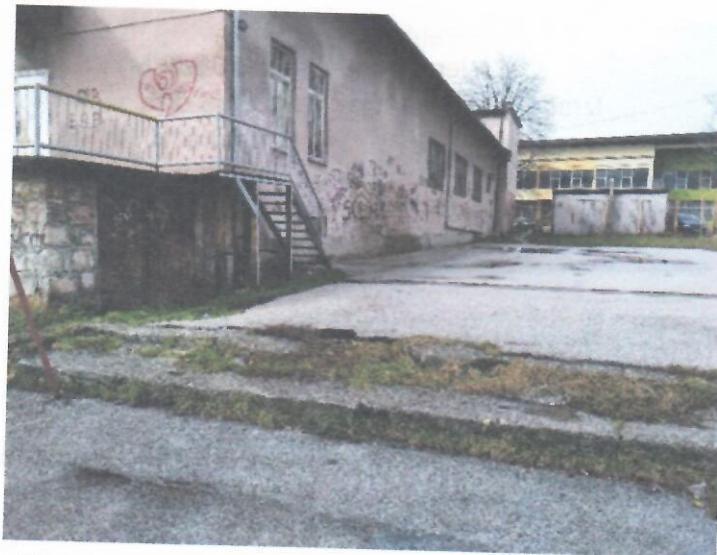
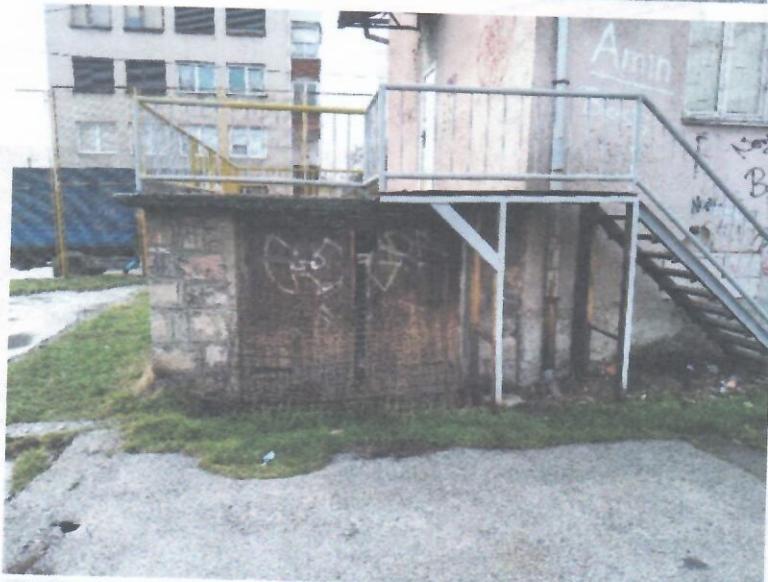
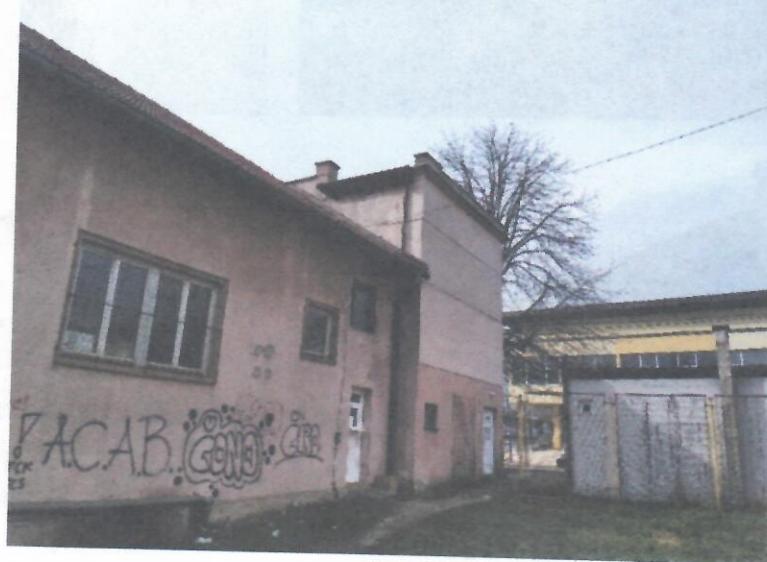
Fotografski prikaz sportsko rekreacionog centra „PARTIZAN“, na dan 10.02.2021.godine

Prelazni nivo između odbojkaškog i košarkaškog igrališta (betonski podest) se nalazi u oštećenom stanju, te je isti potrebno sanirati.

Konstruktivni sistem objekta: vizuelnim pregledom su uočena konstruktivna oštećenja na vertikalnim nosivim AB elementima objekta – spoj objekta s zapadne jugozapadne strane s filskulturnom salom, vidljiva drastična dilatacija. Takođe, na južnim soklenim povšinama su vidljive pukotine nepoznatog uzroka.

Konstrukcija krova i krovni pokrivač (s pripadajućom pokovicom): u veoma lošem stanju, što dovodi do propadanja stropne konstrukcije nad prostorima i uništavanja fasade objekta.

Završne obrade: osim pozicija PVC fasadne stolarije izvedene na dijelu objekta do R 4444, preostala fasadna stolarija se nalazi u veoma lošem stanju. Pozicije unutrašnje stolarije su u lošem stanju. Fasada i soklene površine su u veoma lošem stanju. Horizontalne i vertikalne olučne cijevi su neadekvatne i neuslovne. Sanitarni uređaji, oprema i zidne obloge u svim sanitarnim prostorima u lošem stanju. Zidne i plafonske obloge u pratećim prostorima su u lošem stanju.
